Verein zur Erhaltung und Förderung der Holländer Windmühle Wendhausen e. V.

## Herzlich Willkommen zu einer Sonder- Mühlenpost

## Sturmschaden am 26. Juni 2025:

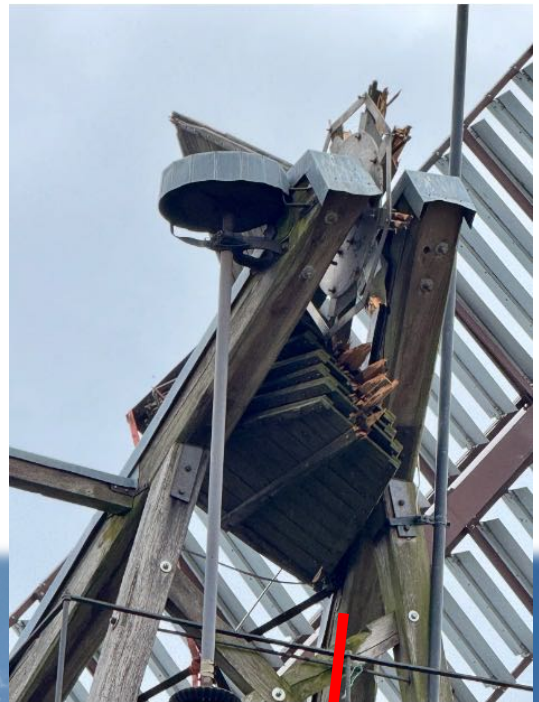
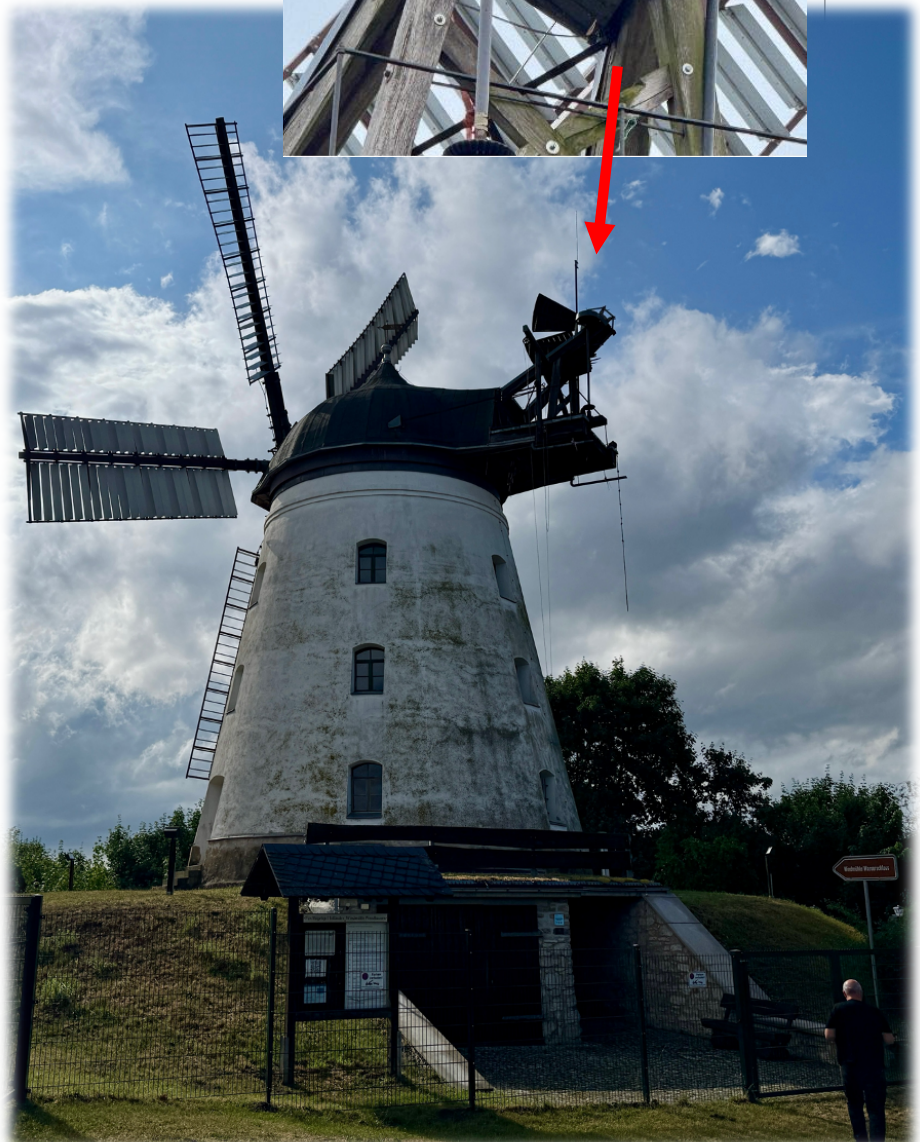
Neben dem bereits bekannten Problem des Wassereintruchs in die Mühle hat es nun auch die Windrose betroffen. Die normalerweise 8-blättrige Windrose ist innerhalb von wenigen Minuten fast komplett zerstört worden. Lediglich zwei Blätter waren noch bis Freitag Früh mehr oder weniger befestigt, die anderen wurden beim Sturm abgerissen (Näheres auf den folgenden Seiten).

Unsere oberste Priorität ist nun, die Windmühle und ihre Technik (z.B. den einzigartigen Rosetten-Wellkopf von 1837) vor weiteren Schäden zu bewahren, d.h. dass die Mühlenflügel so schnell wie möglich abgenommen werden müssen!

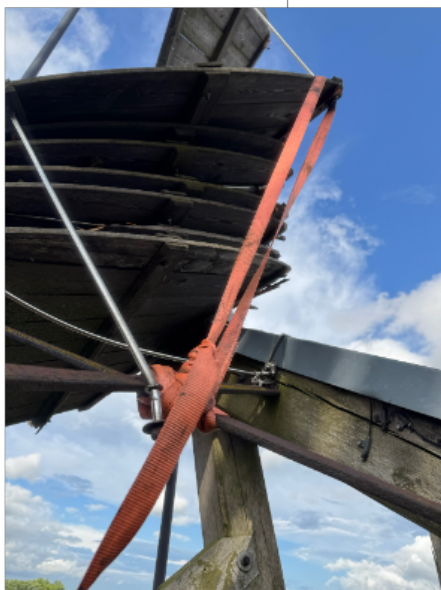
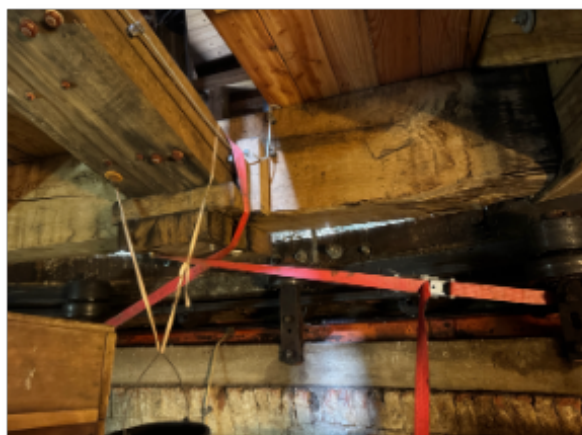
Ein erster Versuch von Thorsten Geschke, während des Sturms wenigstens die abgebrochenen Blätter zu sichern, scheiterte an der Verkantung und dem Gewicht der Blätter sowie dem Zustand des Windrosenbocks.

Nach Rücksprache mit unserem Müllerei- und Mühlenbautechniker, Rüdiger Hagen, hat Thorsten Geschke zunächst die „Reste“ der Windrose sowie die abgebrochenen Blätter mit Spanngurten fixiert und ebenfalls die Kappe am Turm so gut es geht angebunden. Weitere Stürme waren ja zu erwarten.

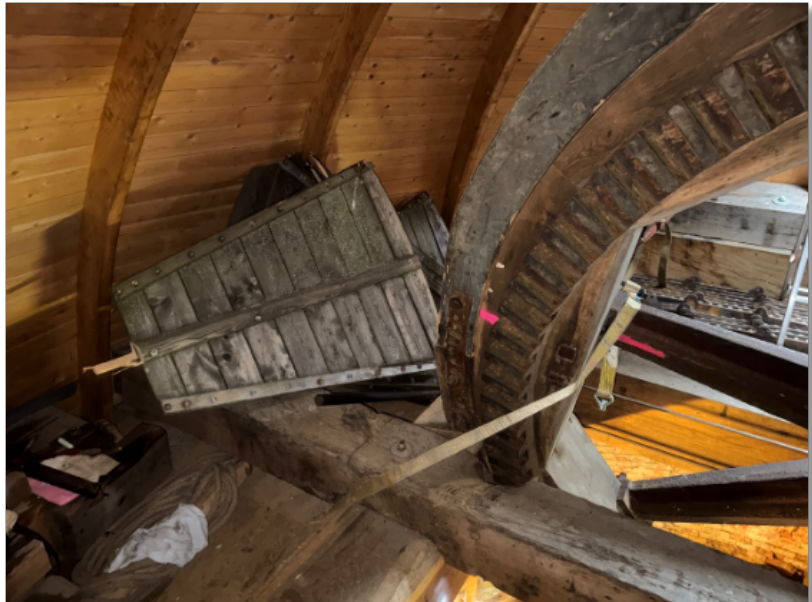
Seit dem Sturm und der nicht mehr funktionierenden Windrose kann sich die Kappe nicht mehr in den Wind drehen! Dies ist eine immense Belastung für die Flügel, dem Wellkopf, (an dem die Flügel befestigt sind) und der ganzen Kappe.

Bereits am nächsten Tag kam dankenswerterweise kurzfristig ein Mitarbeiter der Mühlenbaufirma Pätzmann, der mit Hilfe meines Mannes die kompletten Blätter der Windrose abbaute und die Kappe, das Kammrad und die Bremse weiter fixierte.
